## Rapportage asbestinventarisatie

van de buitenschil exclusief het dak van VvE Minerva te Amsterdam gelegen aan de Grote Wittenburgerstraat 61 & Tweede Wittenburgerdwarstraat 4-54, 1018KX te Amsterdam

Datum van het onderzoek: 02-06-2022  
Datum van het rapport: 13-06-2022  
Rapportage geldig tot: 13-06-2025

Projectnummer: 2022050008  
Versie rapportage: 2  
Omschrijving versie: Versie 2, aanpassing projectverslag

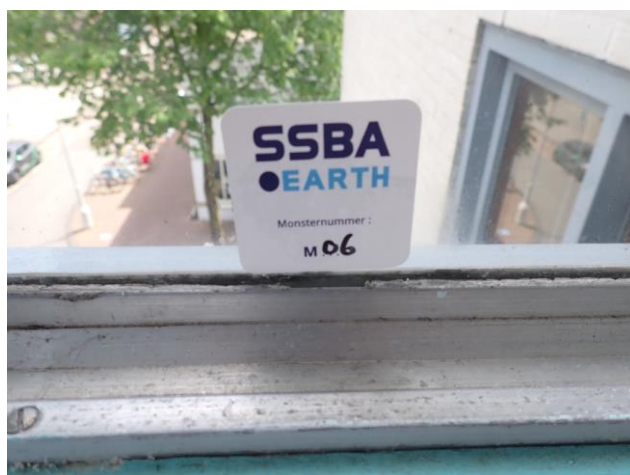
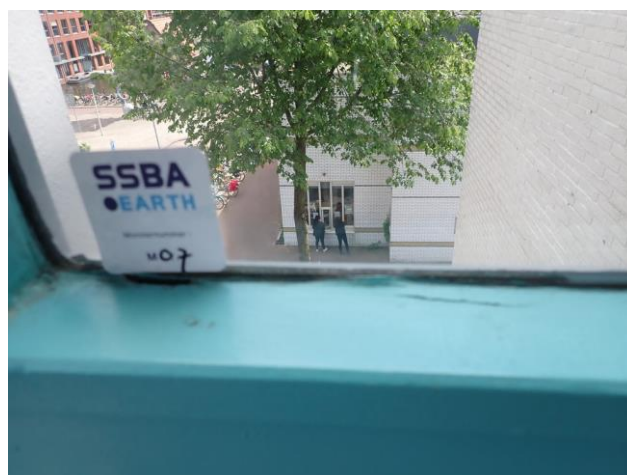
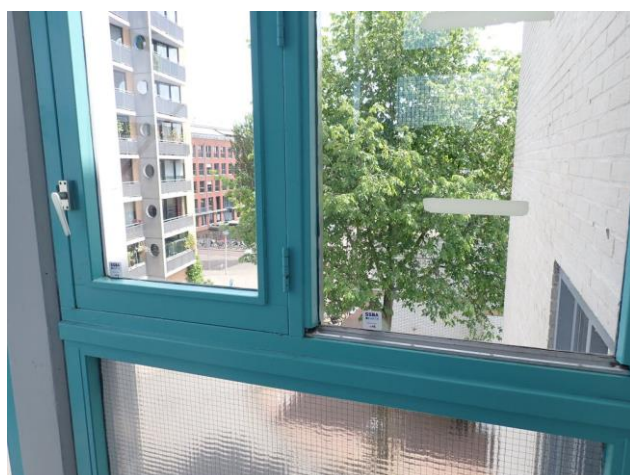
| Bronnummer 1 | | | |

| Bronnummer 1 | | | |
|---|---|---|---|
| Materiaalomschrijving | Beglazingskit | | |
| Ruimte | Gevels | | |
| Monsternummer | M2;M3;M6;M7 | Asbestsoort | < 0,1%<br>N.v.t. |
| Aanvullende omschrijving | De kwantiteit is fictief en uitsluitend gebruikt voor opname in het LAVS. Dit aangezien niet asbesthoudende bronnen niet exact gekwantificeerd behoeven te worden. | | |

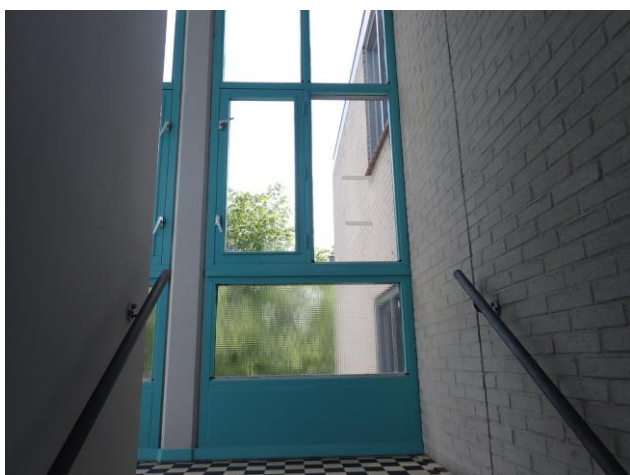
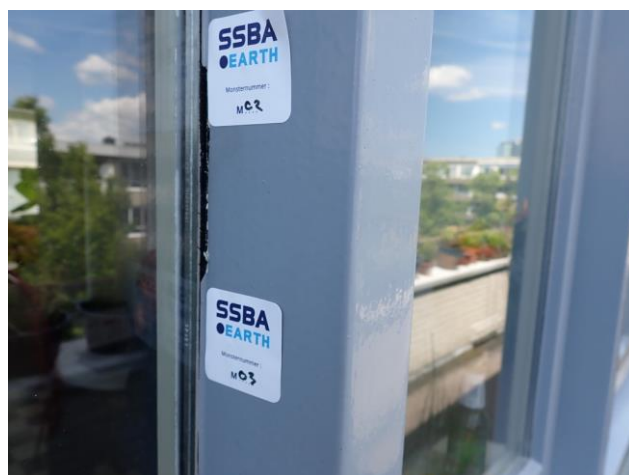
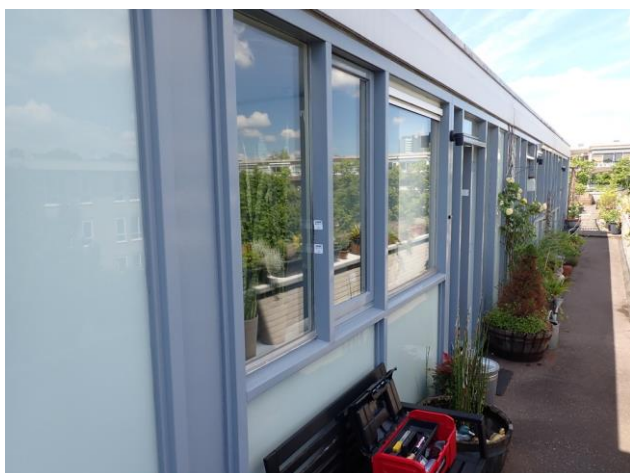
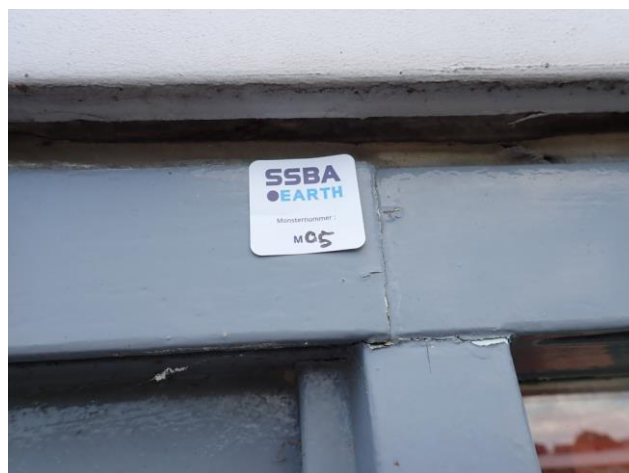
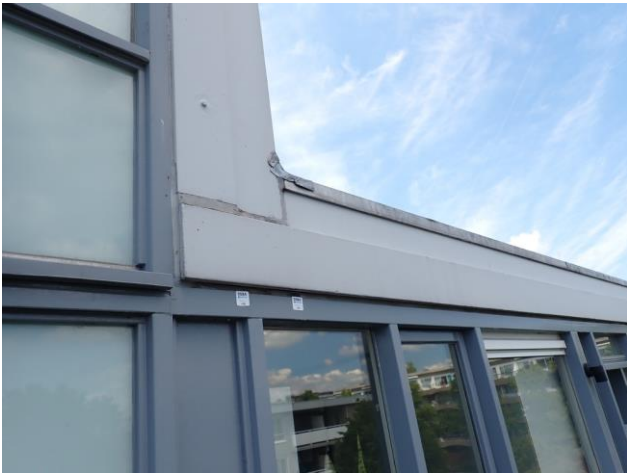
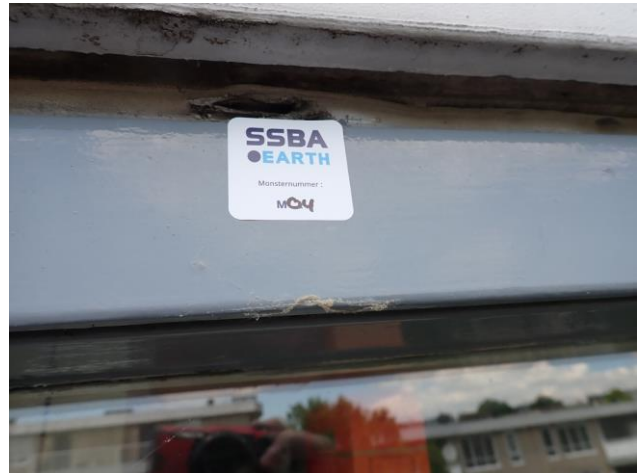
| Bronnummer 2 | | | |

| Bronnummer 2 | | | |
|---|---|---|---|
| Materiaalomschrijving | Constructiekit | | |
| Ruimte | Gevels | | |
| Bevestigingsmethode | Gekit | | |
| Monsternummer | M4;M5 | Asbestsoort | < 0,1%<br>N.v.t. |
| Aanvullende omschrijving | De kwantiteit is fictief en uitsluitend gebruikt voor opname in het LAVS. Dit aangezien niet asbesthoudende bronnen niet exact gekwantificeerd behoeven te worden. | | |

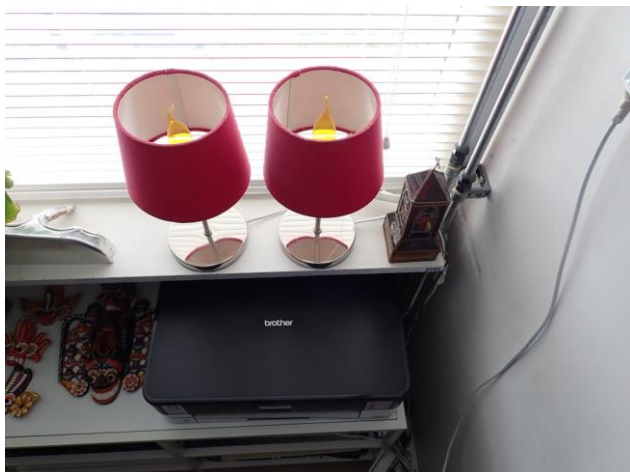
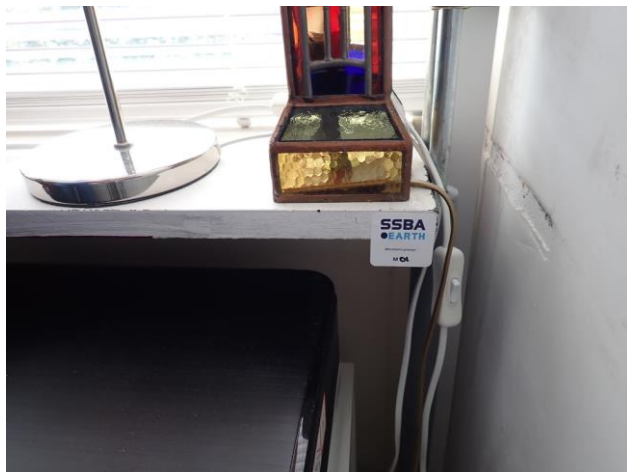
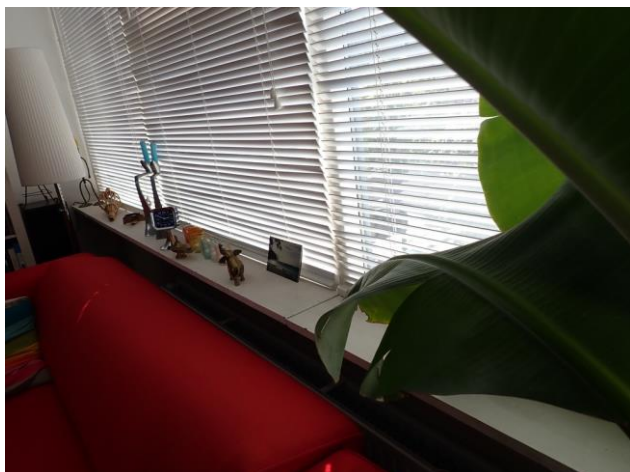
## Bron BUITEN REIKWIJDTE

| Materiaalomschrijving | Vensterbank | | |
| Ruimte | Woonkamer | | |
| Bevestigingsmethode | Op beugels | | |
| Binding | Hechtgebonden | | |
| Beschadigd | Niet | | |
| Verweerd | Niet | | |
| Risicoklasse | 1 | Binnen/buiten | binnen |
| Monsternummer | M01 | Asbestsoort | chrysotiel 10-15% |
| Aanvullende omschrijving | De kwantiteit is fictief voor het complex. Indien saneren van de toepassing noodzakelijk is voor de werkzaamheden aan de kozijnen, dient er een 100% aanvullende inventarisatie van de woningen uitgevoerd te worden om locatie en kwantiteit vast te kunnen stellen. | | |

| Advies | Geen direct risico, bron verwijderen voorafgaand aan mutatieonderhoud, renovatie en/of sloop. | | |
